Objektuntersuchung Kloster Dalheim

Die Schadensuntersuchungen erfassen den technischen Zustand der Klosteranlage. Auch hierbei wurde gewerkspezifisch vorgegangen, d. h. es erfolgte die Untersuchung unter Bezug auf die verbauten Materialien. Zur besseren Vergleichbarkeit bot es sich an, die verschiedenen Schadenskartierungen in ihrer Legende zu vereinheitlichen. Im Wesentlichen wurden vier Schadenskategorien aufgestellt, wobei die Graduierung von "kein/geringer Schaden" bis "sehr starker Schaden" reicht. Die Schadenskartierungen bieten schließlich die Grundlagen zur Ermittlung eines Massengerüsts, dass in Abhängigkeit vom jeweiligen Instandsetzungskonzept der Bauvorbereitung dienen kann.

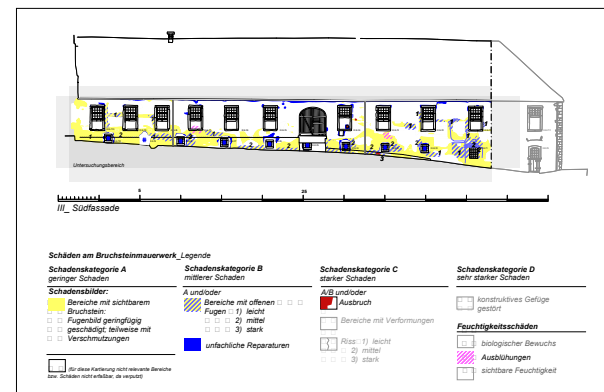
Beispiel: Schäden am Bruchsteinmauerwerk - Südflügel

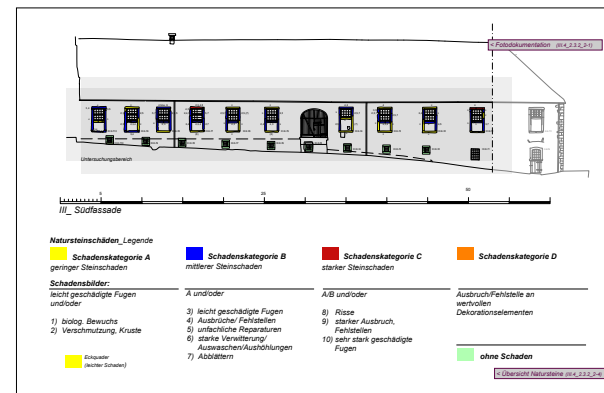
Beispiel: Schäden am Naturstein - Südflügel

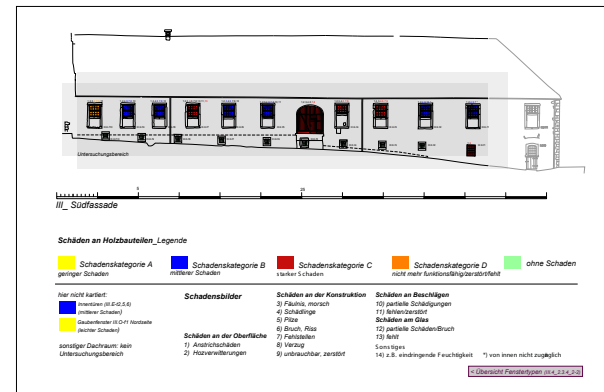
Beispiel: Schäden an Holzbauteilen - Südflügel

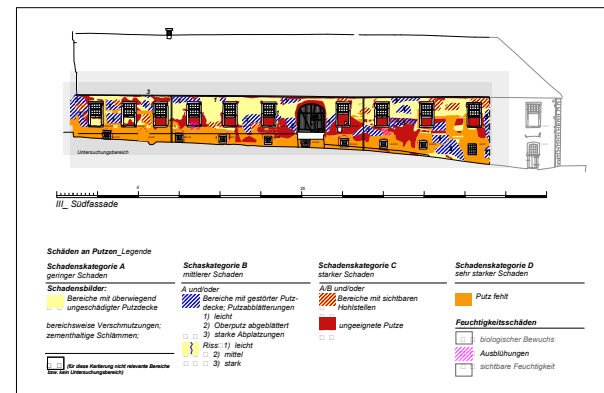
Beispiel: Schäden an Putzen - Südflügel

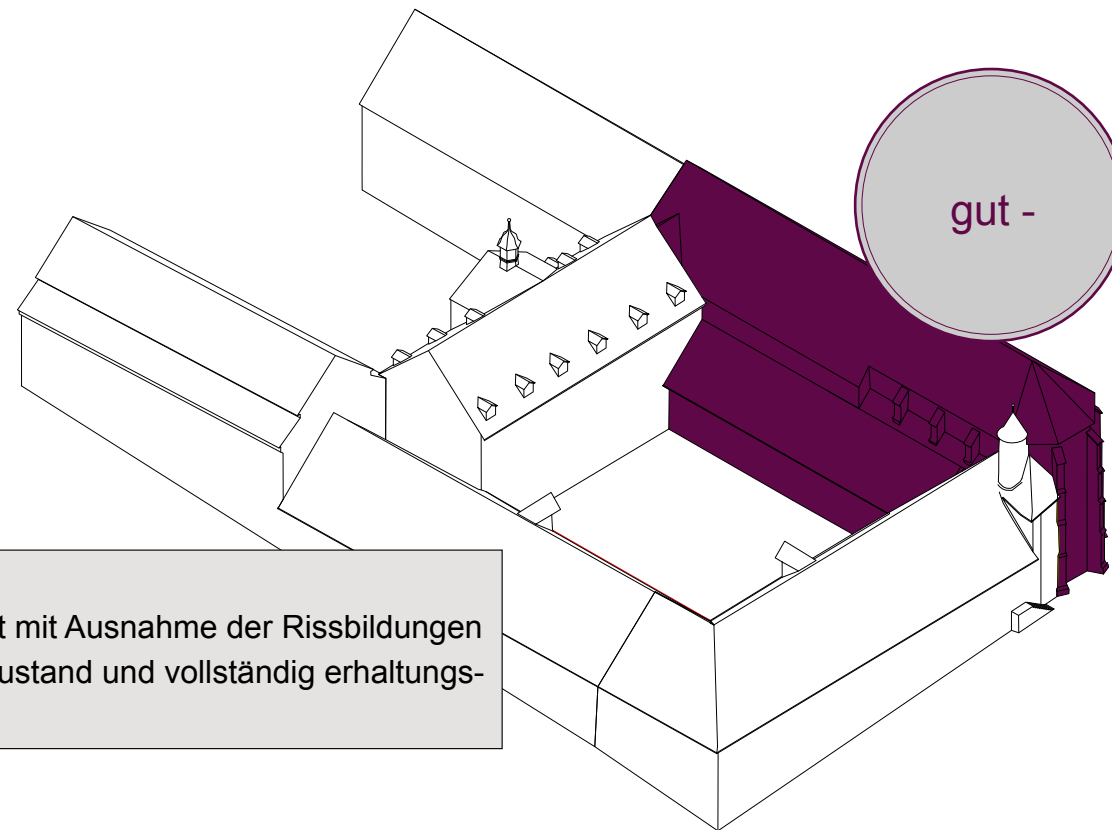
I. Der Nordflügel

- Der überwiegende Teil aller Werksteinelemente sind gering oder gar nicht geschädigt.
- An mehreren Teilbereichen zeigen sich mittlere Steinschäden (Verwitterung, Ausbrüche, Fugenschäden).
- nur an ganz wenigen Quadern sind starke Schäden (Risse, große Ausbrüche, Fehlstellen) erkennbar.
- einige aufwändig profilierte Gewände mit Substanzverlusten an der Quaderoberfläche

RESÜMEE:
Der Nordflügel ist mit Ausnahme der Rissbildungen in einem guten Zustand und vollständig erhaltungsfähig.

- der Nordflügel ist standsicher.
- Risse im Gewölbe der Kirche und des Kreuzganges müssen als Mangel beseitigt werden.
-

-
- Dachstuhl ist punktuell geschädigt und in Teilbereichen verformt; sonstige Holzbauteile ohne technische Schäden.

- Putzflächen und Mauerwerk überwiegend in gutem Zustand.
- wenige Teilbereiche im mittleren Schadensbereich.
- Kreuzgang- und Kirchengewölbe mit Rissbildungen.
- sehr starke Schäden in keinem Bereich erkennbar.
