Objektuntersuchung Kloster Dalheim

Die Schadensuntersuchungen erfassen den technischen Zustand der Klosteranlage. Auch hierbei wurde gewerkspezifisch vorgegangen, d. h. es erfolgte die Untersuchung unter Bezug auf die verbauten Materialien. Zur besseren Vergleichbarkeit bot es sich an, die verschiedenen Schadenskartierungen in ihrer Legende zu vereinheitlichen. Im Wesentlichen wurden vier Schadenskategorien aufgestellt, wobei die Graduierung von "kein/geringer Schaden" bis "sehr starker Schaden" reicht. Die Schadenskartierungen bieten schließlich die Grundlagen zur Ermittlung eines Massengerüsts, dass in Abhängigkeit vom jeweiligen Instandsetzungskonzept der Bauvorbereitung dienen kann.

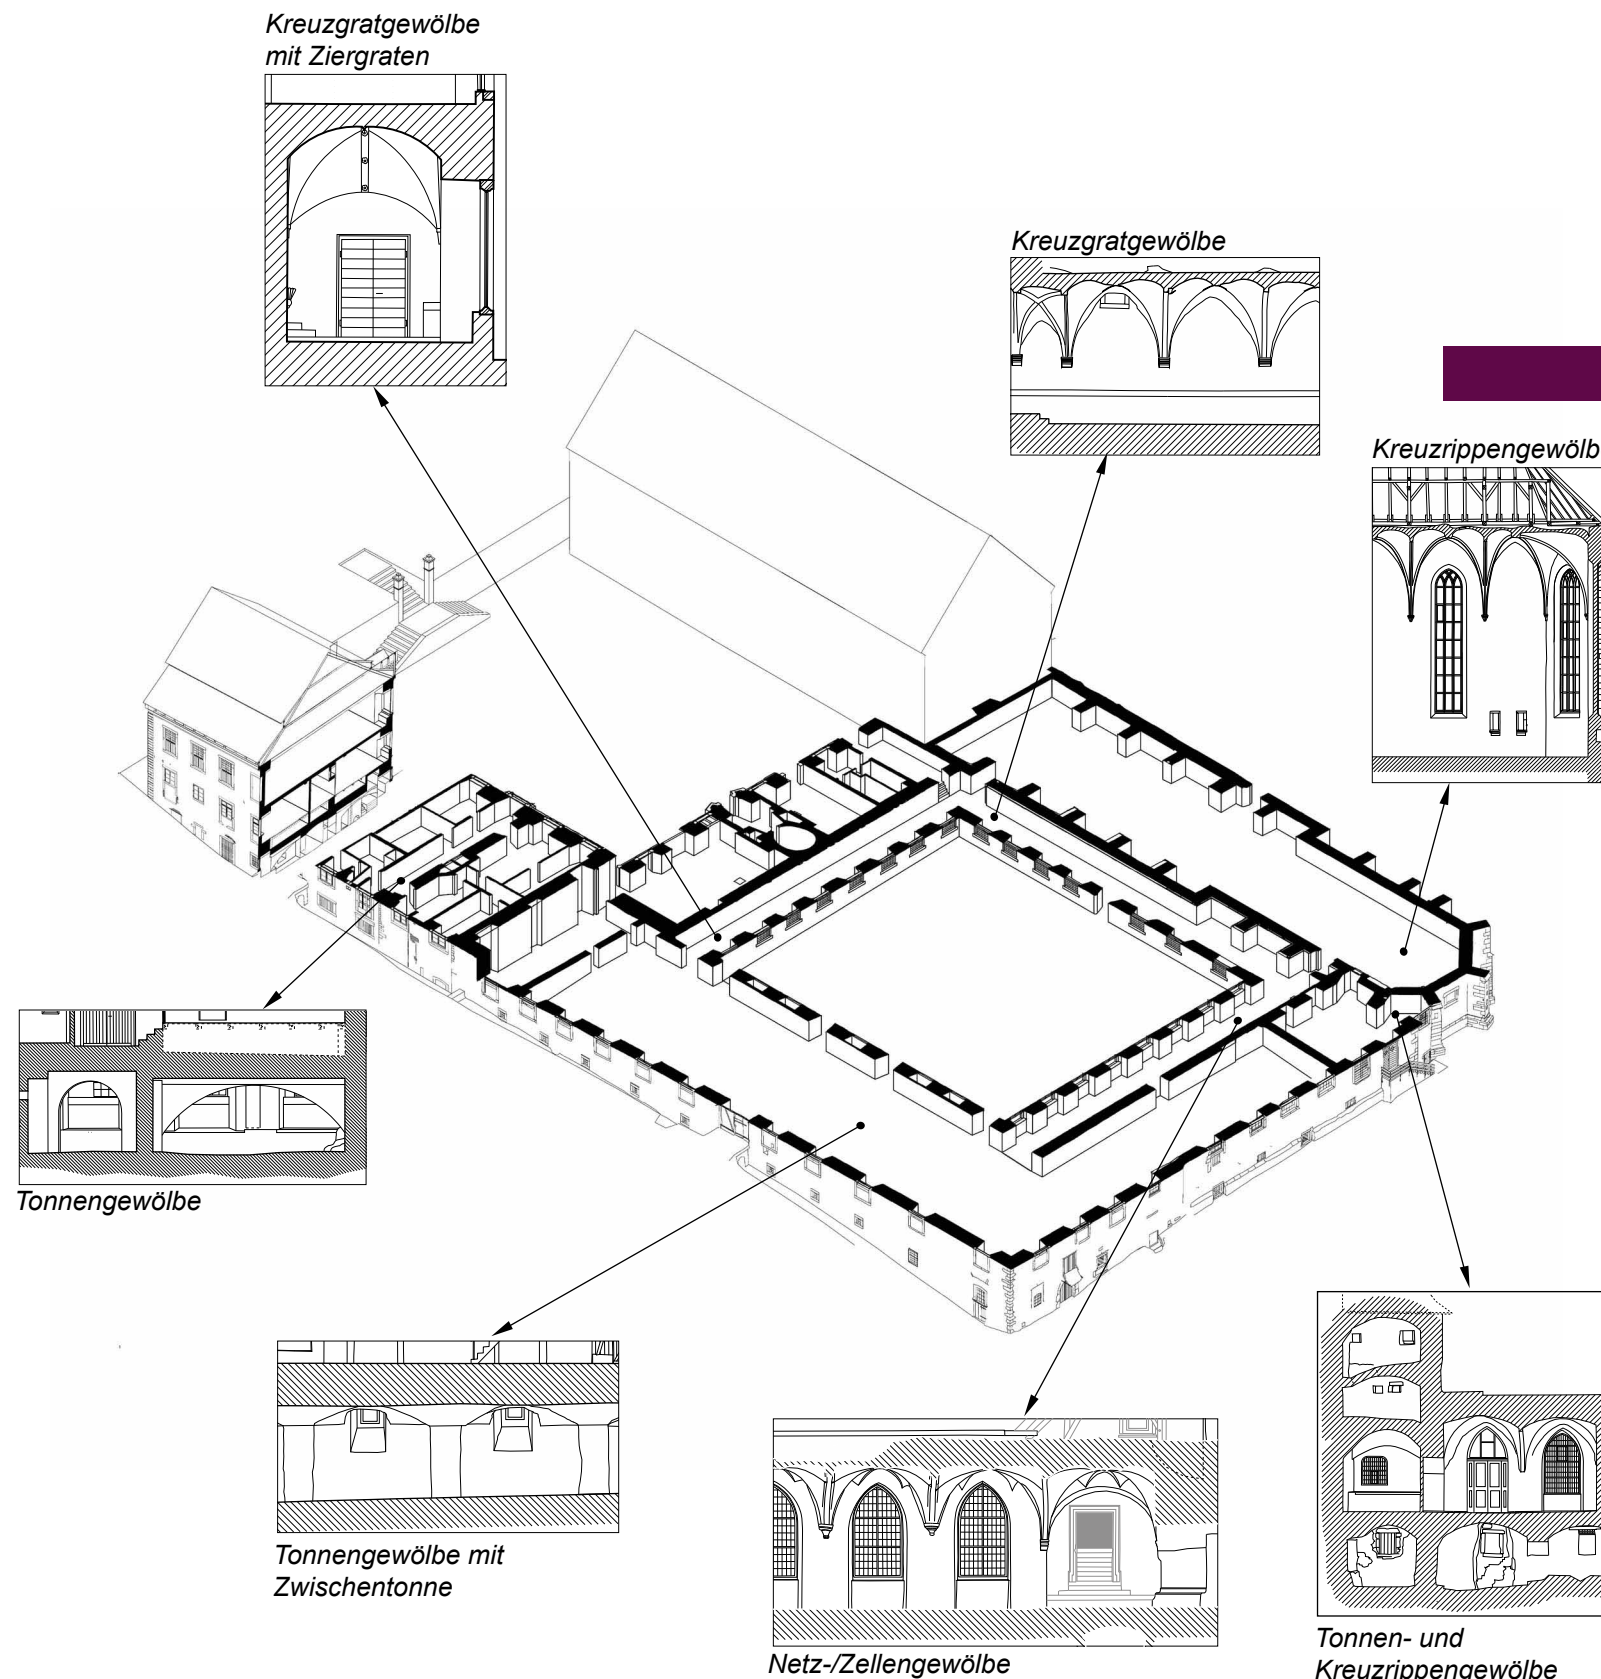
Die Untersuchungen zum statischen Gefüge ergeben:

Das Kloster ist auf felsigem Grund errichtet. Dies erklärt den guten technischen Zustand der Anlage. Nur in Teilbereichen können statisch relevante Mängel erkannt werden, in ganz wenigen Einzelfällen besteht aber auch akuter Handlungsbedarf. Interessant aus Sicht eines Statikers ist die Vielzahl unterschiedlicher Gewölbekonstruktionen, die als ein Spaziergang durch die Geschichte des Wölbens inszeniert werden könnten:

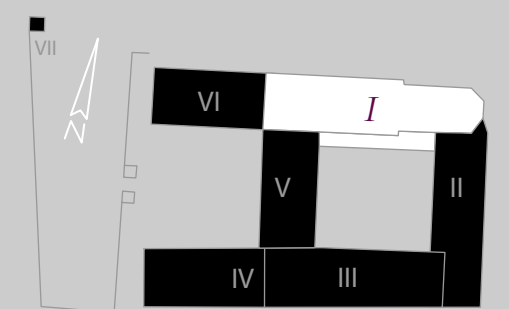
I. Der Nordflügel

- Der überwiegende Teil aller Werksteinelemente sind gering oder gar nicht geschädigt.
- An mehreren Teilbereichen zeigen sich mittlere Steinschäden (Verwitterung, Ausbrüche, Fugenschäden).
- nur an ganz wenigen Quadern sind starke Schäden (Risse, große Ausbrüche, Fehlstellen) erkennbar.
- einige aufwändig profilierte Gewände mit Substanzverlusten an der Quaderoberfläche

RESÜMEE:
Der Nordflügel ist mit Ausnahme der Rissbildungen in einem guten Zustand und vollständig erhaltungsfähig.

- der Nordflügel ist standsicher.
- Risse im Gewölbe der Kirche und des Kreuzganges müssen als Mangel beseitigt werden.
-

-
- Dachstuhl ist punktuell geschädigt und in Teilbereichen verformt; sonstige Holzbauteile ohne technische Schäden.

- Putzflächen und Mauerwerk überwiegend in gutem Zustand.
- wenige Teilbereiche im mittleren Schadensbereich.
- Kreuzgang- und Kirchengewölbe mit Rissbildungen.
- sehr starke Schäden in keinem Bereich erkennbar.
